## OPERAÇÃO CHUVA EM SALVADOR: AÇÕES, CUSTOS E INTERAÇÕES INSTITUCIONAIS

## RAIN OPERATION IN SALVADOR: INSTITUTIONAL ACTIONS, COSTS AND INTERACTIONS

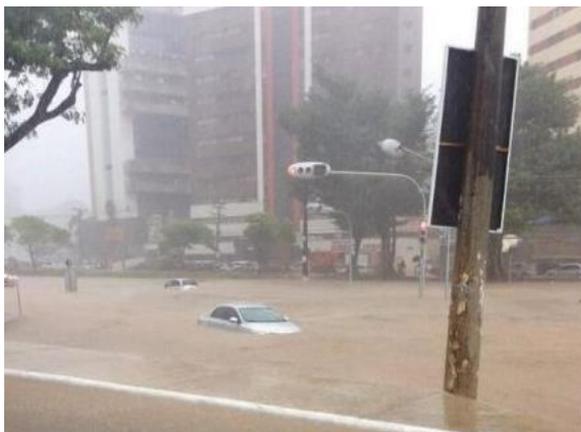
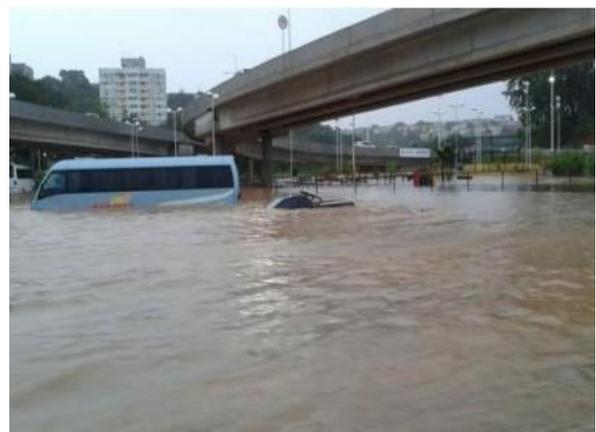
Avenida ACM

Avenida Paralela

Figura 1: Eventos de alagamento em grandes avenidas em Salvador, 2015. (Fonte: CODESAL, 2015).

Salvador possui 198 canais registrados espalhados pela cidade, a maioria situada em regiões de grande circulação de pedestres e automóveis que quando sobrecarregadas alagam as principais vias de acesso da cidade (Figura 1).

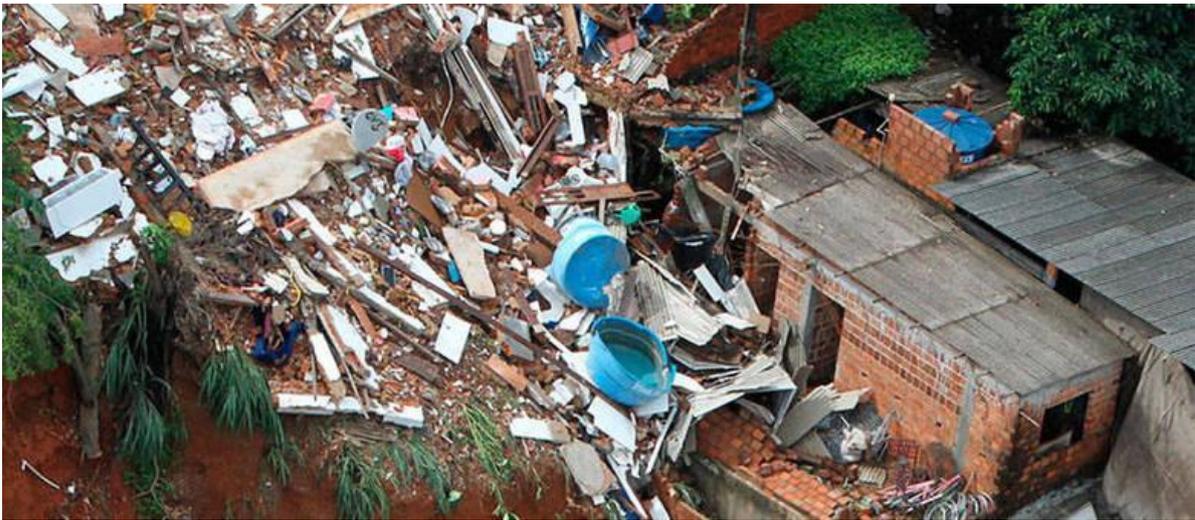
Figura 2: Evento de deslizamento de encosta de aproximadamente 25m pondo em risco imóveis localizados na base. (Fonte: CODESAL, 2015).

Além dos acúmulos nas vias, as fortes chuvas encharcam o solo não protegido pela vegetação natural e provocam o escorregamento de materiais sólidos em superfícies inclinadas. Os deslizamentos em encostas e morros são danosos para as habitações que ocupam essas áreas e também para comércio e vias públicas localizadas no sopé das encostas (Figura 2).

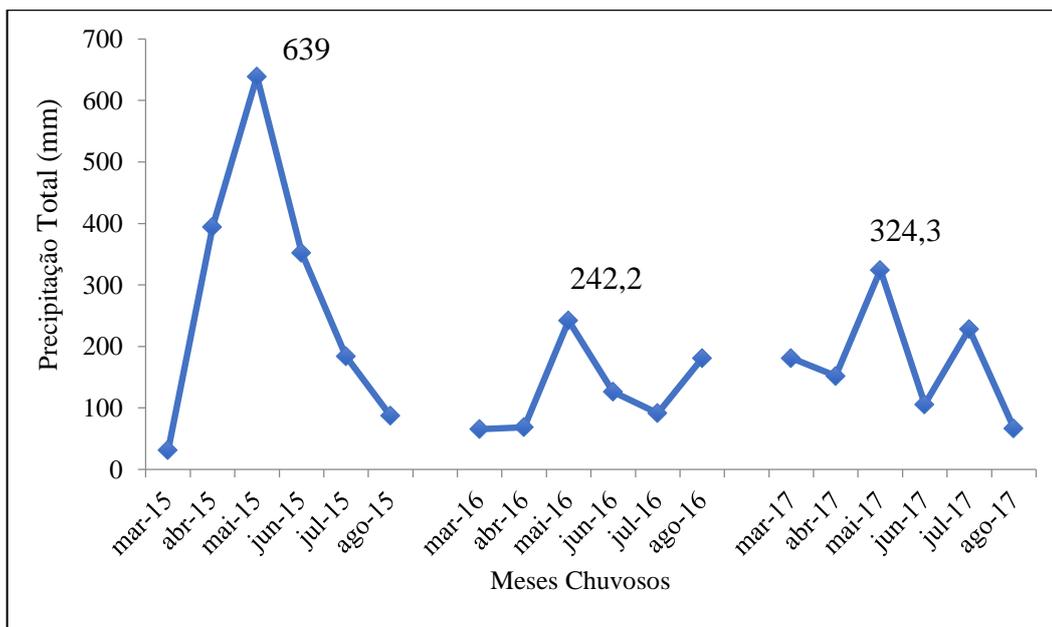
Figura 3: Precipitação total de chuvas em Salvador nos meses chuvosos entre 2015 e 2017. (Fonte: Dados da rede do INMET, 2020).

A Operação Chuva permanece ativa 24 horas por dia nos períodos chuvosos de Salvador e utiliza os canais de ligação 199 e 156 para receber informações da população de qualquer ocorrência causada pela chuva. O conceito adotado para escolha dos meses fundamenta-se na indicação do período chuvoso para a cidade, sendo historicamente registrado de março a julho os maiores níveis de precipitação de chuva. Dados do Instituto Nacional de Meteorologia (INMET) confirmam o destaque do ano de 2015, quando os índices pluviométricos superaram a média da década anterior, explicando e justificando a implementação da Operação Chuva (Figura 3).

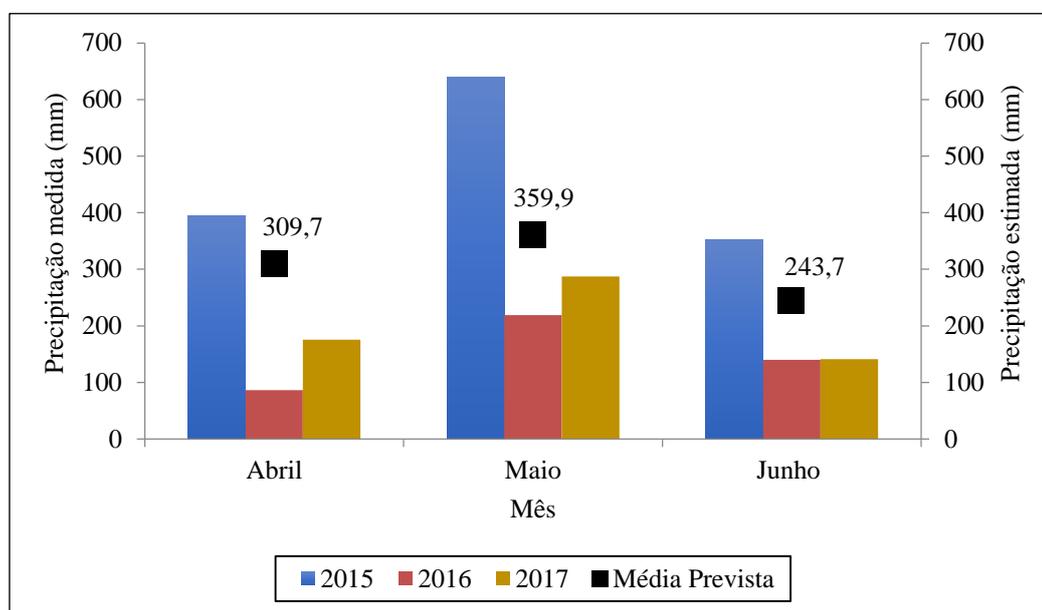
Figura 4: Médias mensais previstas e registradas em Salvador entre abril e maio de 2015 a 2017. (Fonte: CODESAL, 2015, 2016, 2017).

Considerando as médias previstas nos meses de maior concentração das chuvas (Figura 4), o pico foi atingido em maio de 2015 quando foi registrado 639 mm de chuva, superando em aproximadamente 77% a previsão da Defesa Civil.

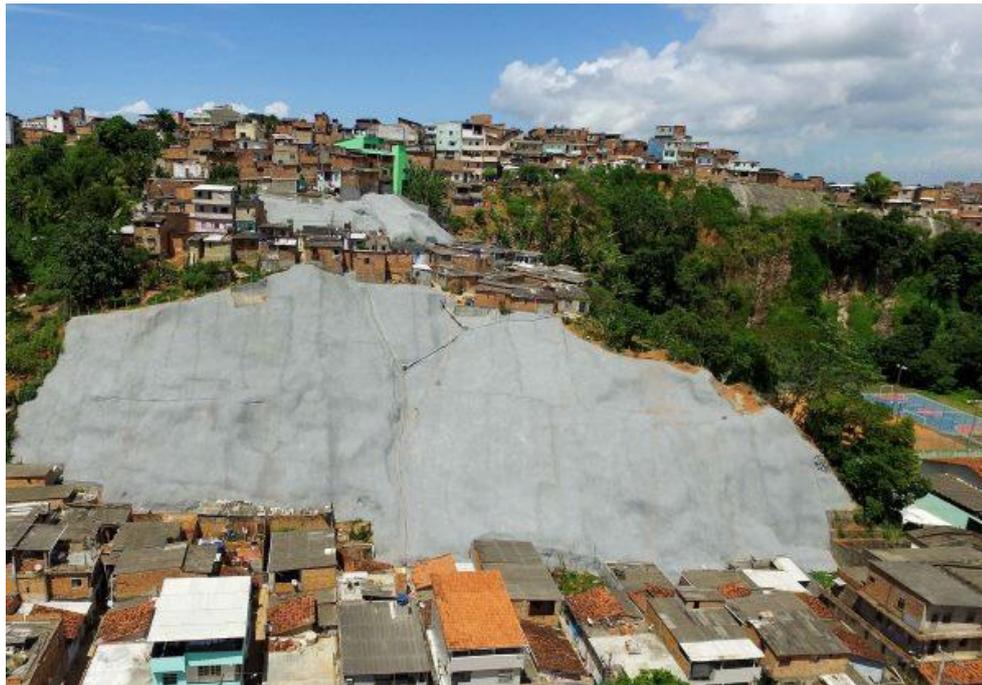
Figura 5: Geomanta no Arraial do Retiro. (Fonte: Pontes, 2018).

As obras rotineiras realizadas pela Operação são de aplicação de geomantas (Figura 5), constituída por um geocomposto de geotêxtil e PVC, com cobertura de proteção de argamassa jateada. A geomanta tem durabilidade de aproximadamente 5 anos e atua como uma cobertura provisória para evitar deslizamentos de terra ou rochas e impermeabilizar o solo. Considerando o fato de ser uma obra comum e de baixa duração, o seu uso frequente pode ser indicação de adoção de medidas preferencialmente paliativas sem grandes intervenções de longo prazo. Apesar de ainda ser comum o uso de lonas com duração de aproximadamente três meses, desde 2016 essas vêm sendo substituídas pela CODESAL pelas geomantas.

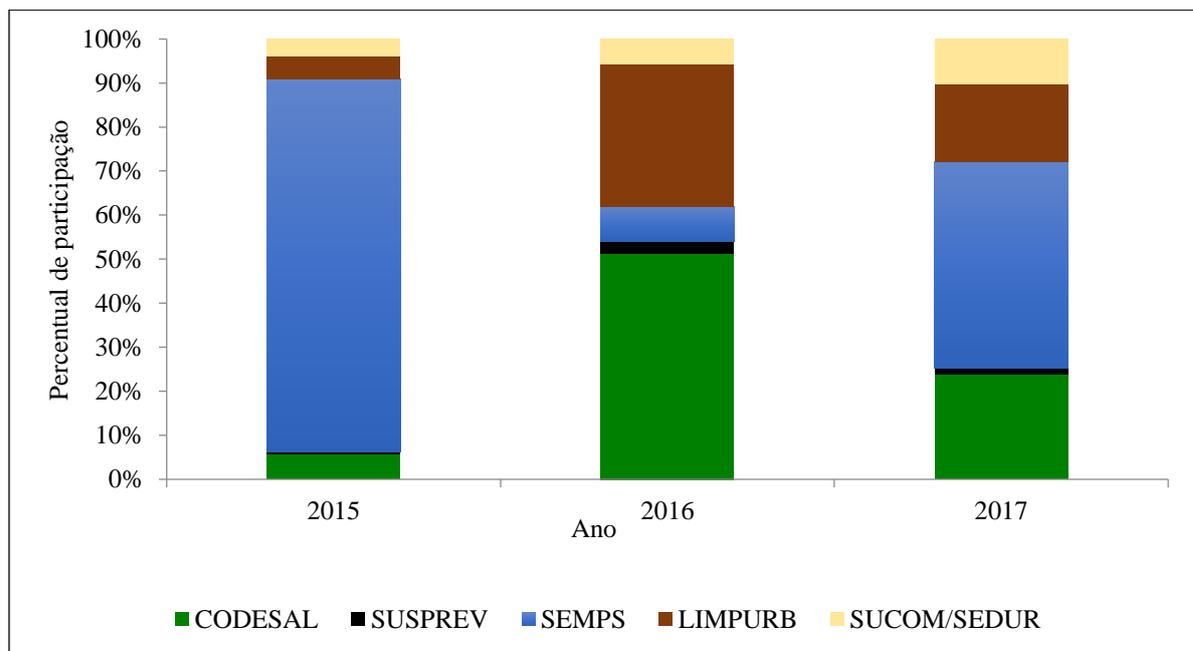
Figura 6: Distribuição dos gastos não infraestruturais na Operação Chuva de 2015 a 2017. (Fonte: Elaborado a partir de dados da Defesa Civil de Salvador (2015, 2016 e 2017) e Transparência Salvador, 2020).

Em se tratando dos gastos não infraestruturais (Figura 6), os dados revelam que a intensidade dos acidentes em 2015 tornou também expressivo o montante gasto pela SEMPS com auxílios moradia e emergenciais para as famílias que tiveram seus imóveis atingidos. Tal fato não adquire a mesma relevância nos anos seguintes, pois em 2016 não houve liberação de material para auxílio a desabrigados, assim como não foi necessário realocar moradores para abrigos temporários. Nesse ano, os atendimentos sociais registrados foram em decorrência da assistência às famílias atingidas pelas chuvas do ano anterior, motivo pelo qual o Relatório da Operação (CODESAL, 2016) descreve os gastos da SEMPS apenas como gratificação resultante de pagamentos efetuados a servidores atuantes na Operação. Em 2017, foram registrados gastos na concessão de 1.488 auxílios moradia, 251 auxílios emergenciais e 3 auxílios funeral, que corresponde a 90% dos gastos da unidade e 7% de toda a Operação Chuva.

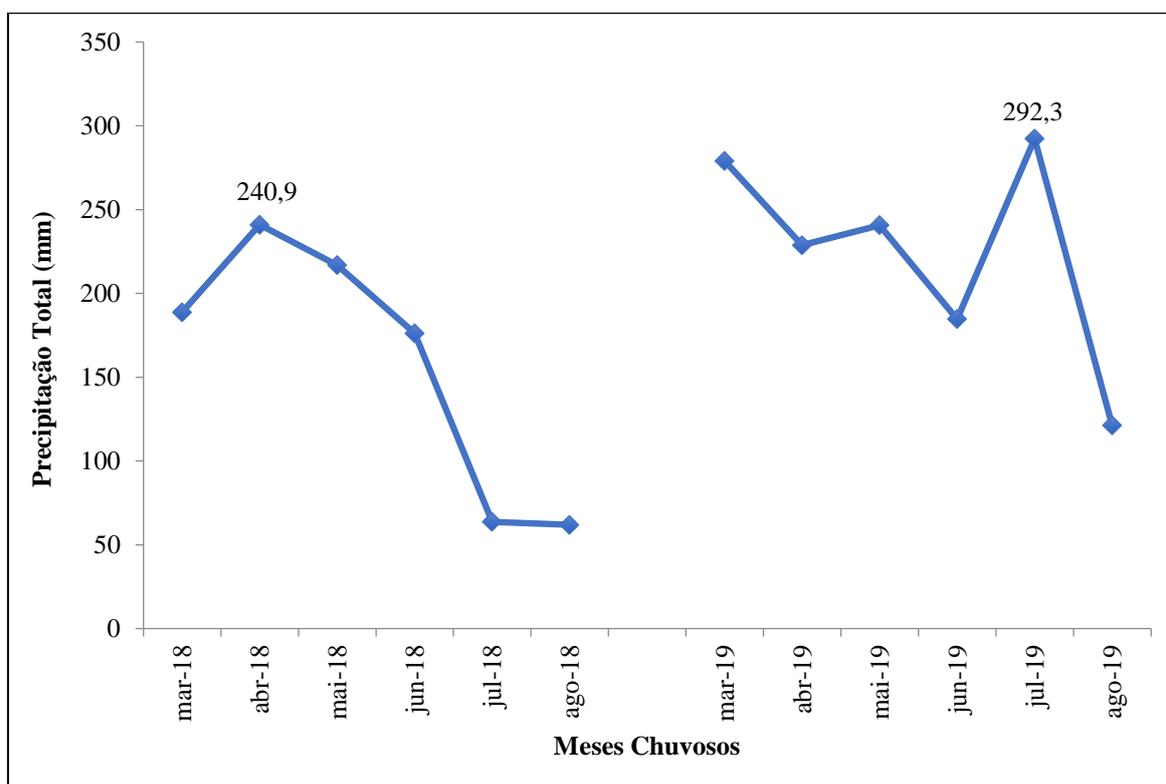
Figura 7: Precipitação total de chuvas em Salvador nos meses chuvosos entre 2018 e 2019. (Fonte: Dados da rede do INMET, 2020).

Nos anos de 2018 e 2019 as estações do INMET registraram volumes máximos próximos aos auferidos em 2016 e 2017, abaixo de 300 mm (Figura 7).
