AVALIAÇÃO DOS EFEITOS DA PRESENÇA DE BACTÉRIAS REDUTORAS DE SULFATO EM LINHAS DE PRODUÇÃO DE PETRÓLEO NA BACIA DE CAMPOS

Palavras-chave: água de produção; bactérias redutoras de sulfato; H₂S; biocorrosão

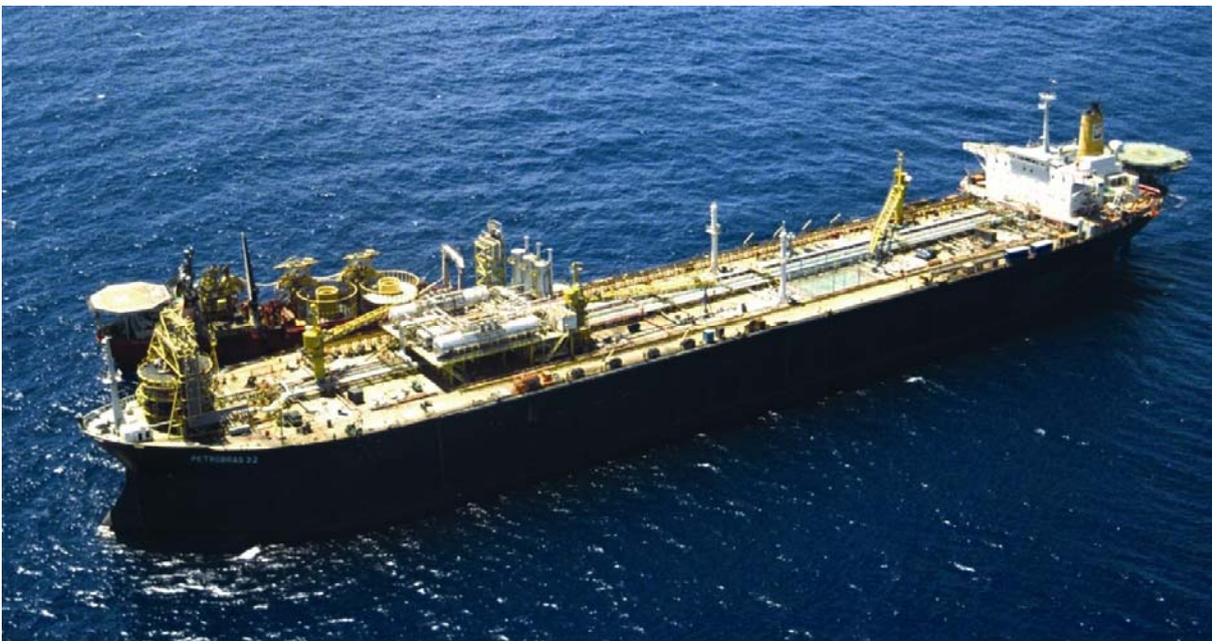
A Plataforma tipo FPSO (Floating Process Storage and Offloading), apresentada na figura 2, recebe uma vazão de até 200.000 bopd e pode armazenar 2.000.000 de barris de óleo nos seus tanques de carga. É responsável por tratar cerca de 6 % da produção de óleo da UN-BC (Unidade de Negócios da Bacia de Campos) e através dela escoar aproximadamente 10 % da produção de óleo de toda Bacia de Campos. A capacidade da planta de tratamento de água de produção é de 6240 m³/dia, sendo cada hidrociclone capaz de tratar 130 m³/h.

Figura 2: **Plataforma tipo FPSO:** Unidade Marítima FPSO (Floating Process Storage and Offloading) que processa, armazena e transfere óleo

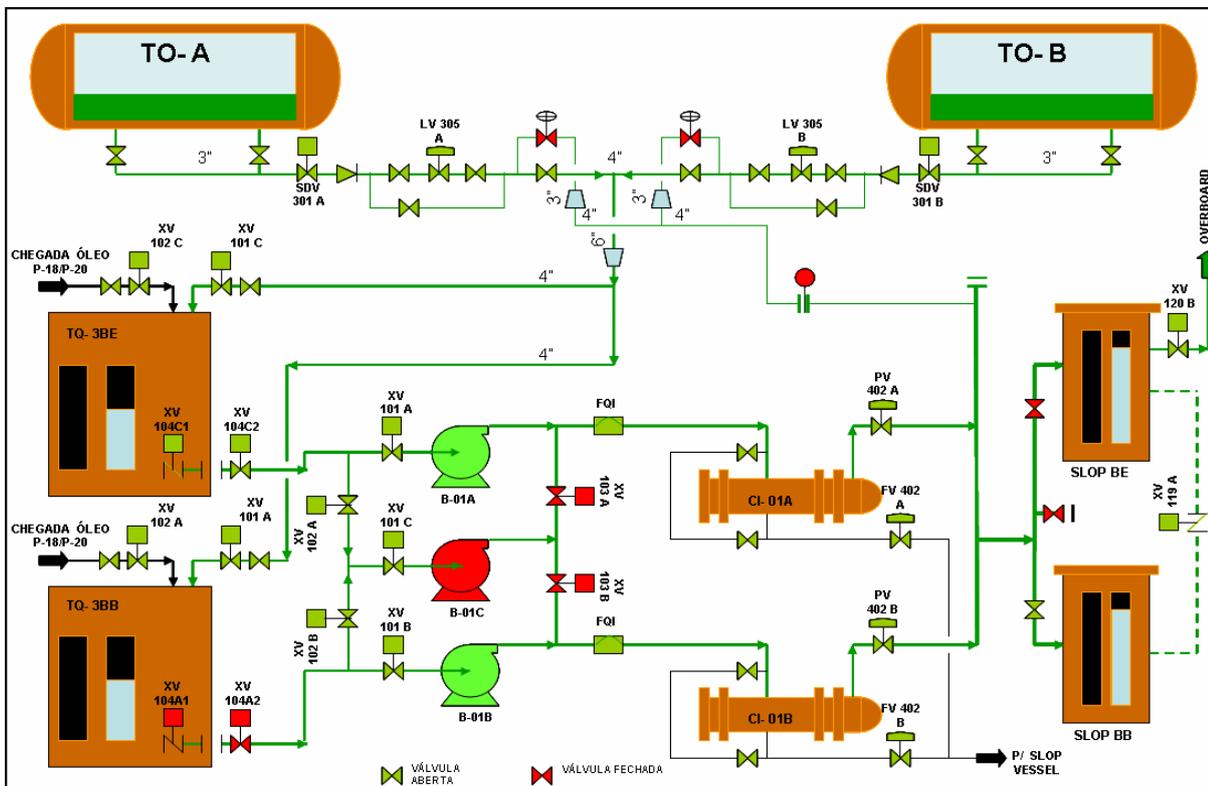
Esta água separada no TO segue também para os tanques de separação e se mistura à água da primeira etapa de separação. Como esta água ainda contém muitos resíduos oleosos é necessário que a mesma passe por um processo para retirada do excesso de óleo para só então poder ser descartada. Esta segunda parte do processo também se divide em duas etapas. Na primeira, a água do tanque de separação é bombeada para o hidrociclone onde através de pressão diferencial o resíduo oleoso é separado da água. Esta água previamente tratada no hidrociclone é enviada para o slop tanque sujo, onde permanece por um período de aproximadamente 40h de forma que através da decantação o restante do óleo se separa da água e por uma interligação tipo vasos comunicantes a água separada do óleo segue para o slop tanque limpo de onde é descartado para o mar, conforme mostra o desenho da figura 3.

Figura 3: **Desenho Esquemático do Tratamento de Água:** Etapas e equipamentos para o tratamento da água de produção

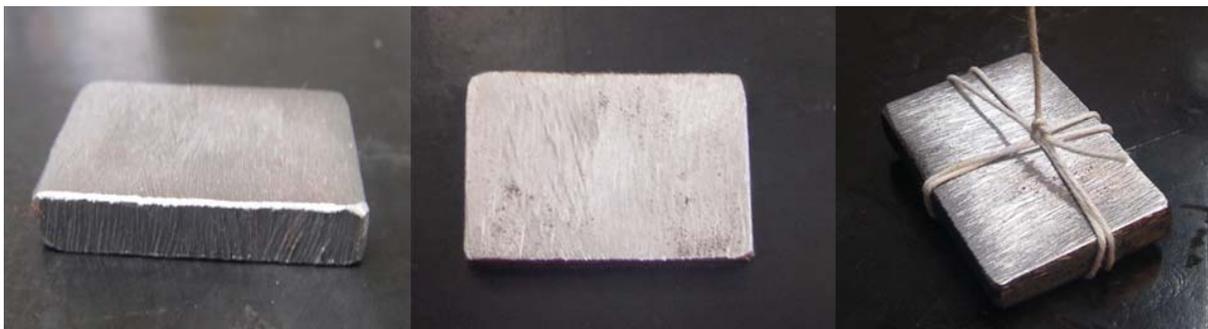
As amostras de metais de aço carbono ASTM A36 não galvanizado, medindo 3cm X 5cm, foram submersas nas três diferentes águas de produção (tratador eletrostático, tanque de separação e slop tanque) e também em água destilada e deixada exposta ao ambiente, para ser o controle padrão.

Figura 4: **Amostras de Aço Carbono:** Peças de aço carbono (ASTM A36) não galvanizado antes de serem submetidas ao tratamento (Almeida, 2008)

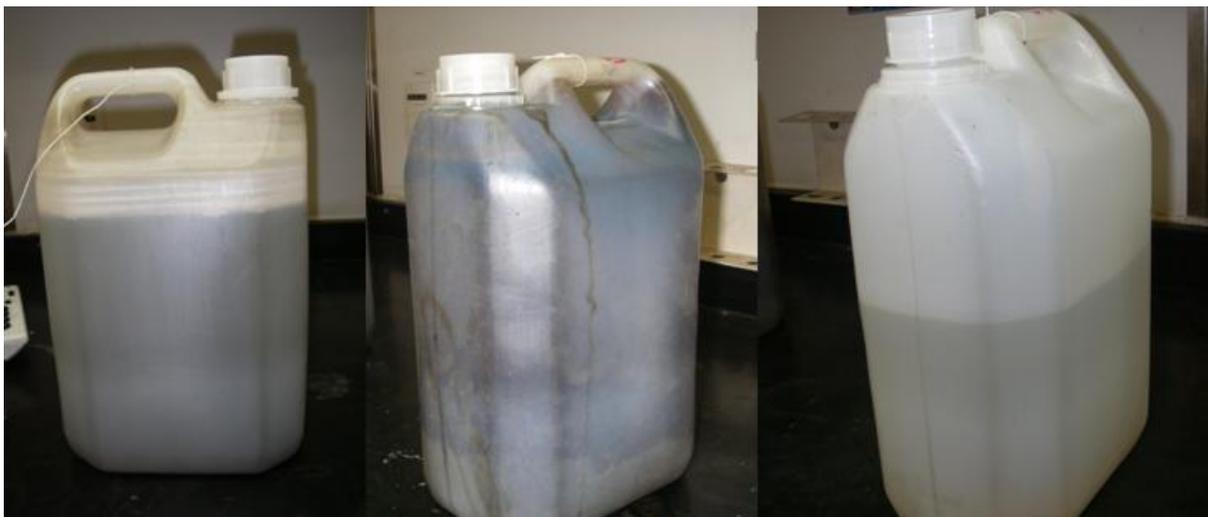
As amostras foram colocadas submersas em galões contendo aproximadamente 5L de cada amostra de água. Estes galões ficaram fechados e guardados em local escuro na tentativa de simular, da forma mais aproximada possível, as condições de luminosidade e anaerobiose dos respectivos pontos de coleta no processo, porém não foi possível manter as respectivas temperaturas. Foi feita então análise da concentração de sulfeto de hidrogênio no dia da coleta (dia zero) e diariamente eram retiradas alíquotas de 130 mL de cada galão para análise durante mais onze dias consecutivos.

Figura 5: **Sistema fechado de produção de sulfeto de hidrogênio:** Galões contendo água de produção onde as amostras de aço carbono foram submersas (Almeida, 2008)

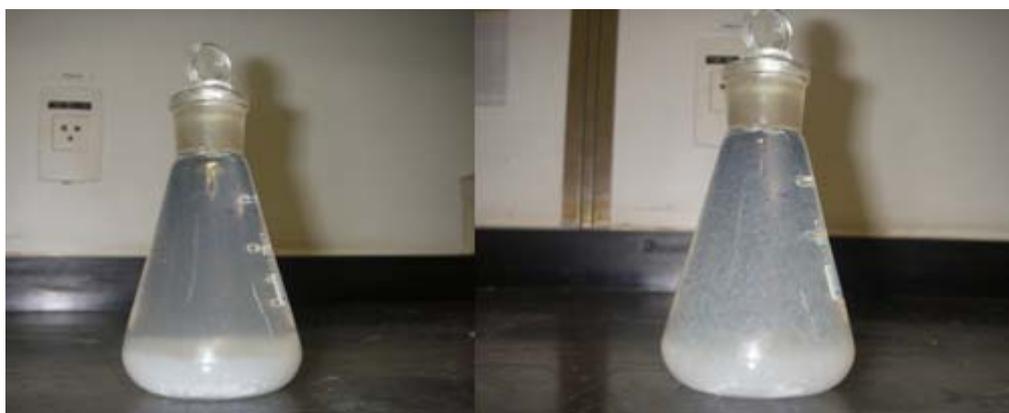
A amostra a ser analisada foi coletada em um Erlenmeyer de 130 mL onde era acrescentado previamente 0,75 mL de (CH₃COO)₂Zn.2H₂O (acetato de zinco dihidratado) e 0,25 mL de NaOH (hidróxido de sódio), onde o sulfeto de hidrogênio reage com o acetato de zinco e precipita, conforme é mostrado na figura 6.

Figura 6: **Amostra de água para análise de sulfeto de hidrogênio:** Água de produção coletada em Erlenmeyer contendo 0,75 mL de acetato de zinco e 0,25 mL de hidróxido de sódio. É possível visualizar o sulfeto de hidrogênio precipitado devido à presença do acetato de zinco (Almeida, 2008)

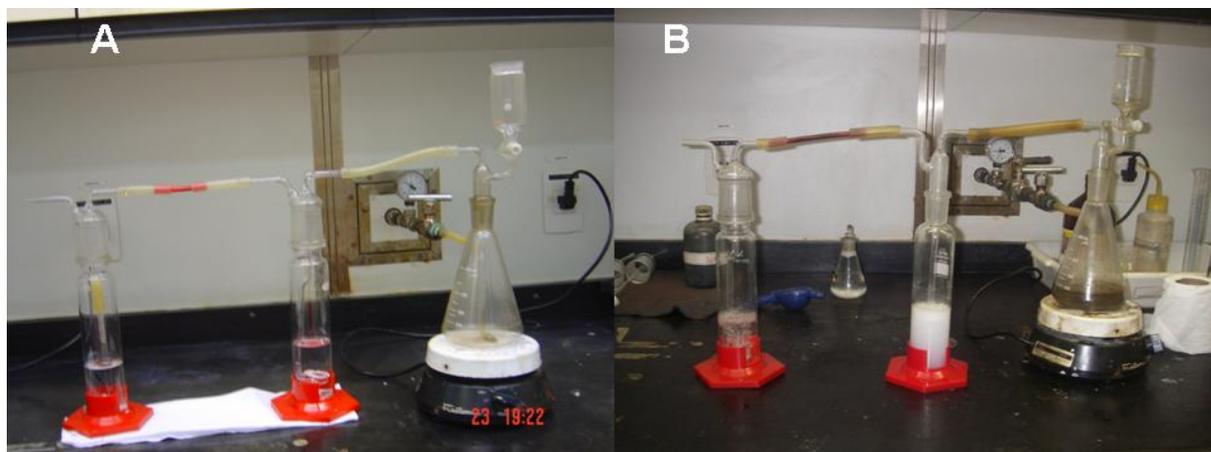
Esta amostra foi então transferida para um kitassato, no qual uma mangueira de nitrogênio e um copo dosador estavam interligados. No copo dosador foram colocados 10 mL de ácido clorídrico (HCl) 6N que foi adicionado à amostra para liberar o sulfeto de hidrogênio em suspensão e facilitar o seu arraste pelo nitrogênio. A este kitassato também estavam interligados, em série, dois frascos lavadores, conforme mostra a figura 7.

Em cada frasco lavador colocou-se 95 mL de água destilada e 5 mL de acetato de zinco. Então a válvula da mangueira de nitrogênio foi aberta e deixou o arraste ocorrer por 60 minutos.

Figura 7: **Arraste por Nitrogênio:** **A)** Esquema de análise de sulfeto de hidrogênio presente na água de produção pelo método de arraste por nitrogênio; **B)** Análise de sulfeto de hidrogênio em andamento, onde se pode ver pela turbidez da água a fixação do sulfeto no primeiro frasco lavador (Almeida, 2008)

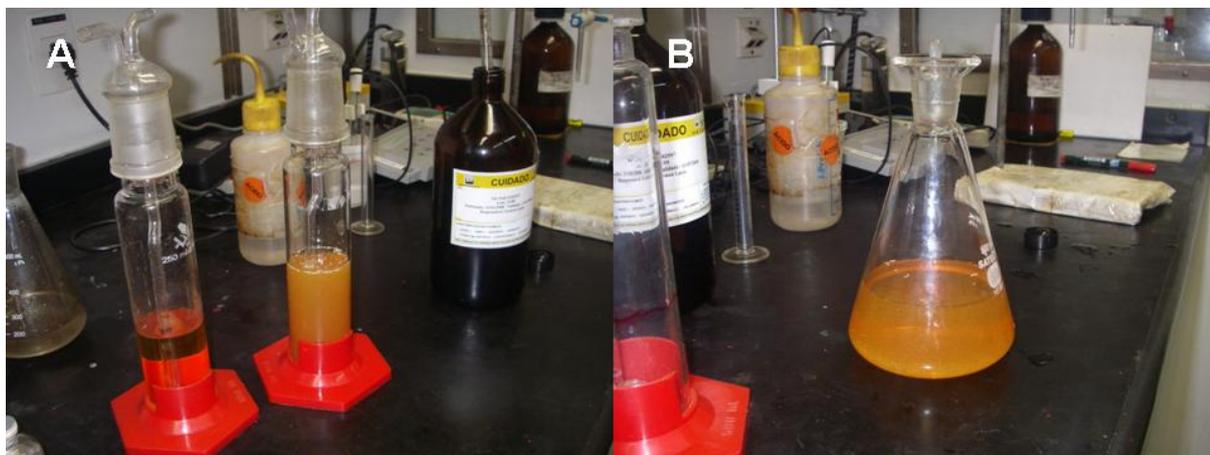
Após a adição do iodo os fracos lavadores foram colocados em descanso por 10 minutos em local escuro. Ao final dos 10 minutos o conteúdo dos fracos lavadores foi transferido para um outro Erlenmeyer onde foi feita a titulação com a solução padronizada de tiosulfato de sódio ($\text{Na}_2\text{S}_2\text{O}_3$) na concentração de 0,025 N (mesma concentração da solução de iodo), conforme figura 8.

Figura 8: **Iodometria:** **A)** Adição de Iodo nos fracos lavadores; **B)** Transferência da amostra para o Erlenmeyer (Almeida, 2008)

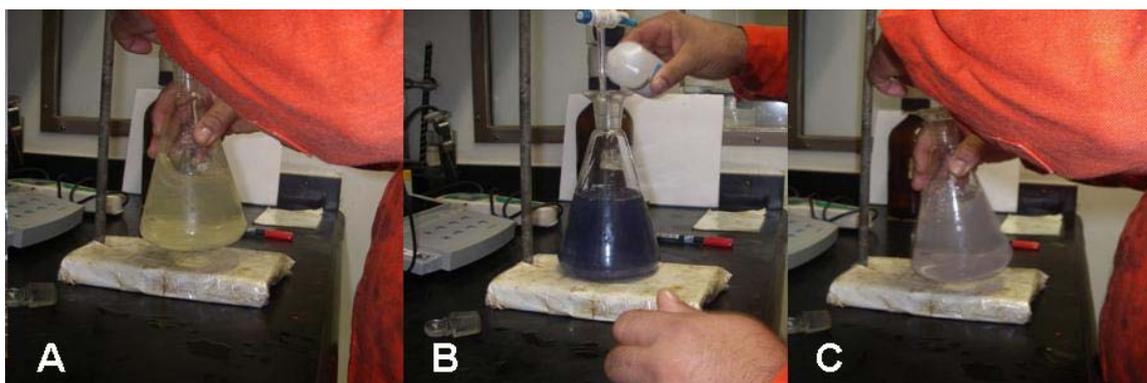
Para a detecção do ponto de virada nesta titulação utilizamos o indicador goma de amido. O amido reage com o iodo na presença de iodeto, formando um complexo de cor azul intensa. Porém o amido forma com o iodo um complexo insolúvel em água, cuja formação impede a adição do indicador no início da titulação, por esta razão, nas titulações com iodo, a solução de amido só foi adicionada imediatamente antes do ponto final, quando a cor começa a clarear. Outro problema do amido é a ocorrência de um ponto final com "desvio", que é marcante quando se trata de soluções diluídas (<http://www.ufpa.br/quimicanalitica/iodometria.htm>).

O ponto final da titulação ocorre quando a solução se torna transparente.

Figura 9: **Titulação com tiosulfato de sódio:** **A)** Primeira titulação; **B)** Adição do indicador goma de amido; **C)** Ponto de virada (Almeida, 2008)

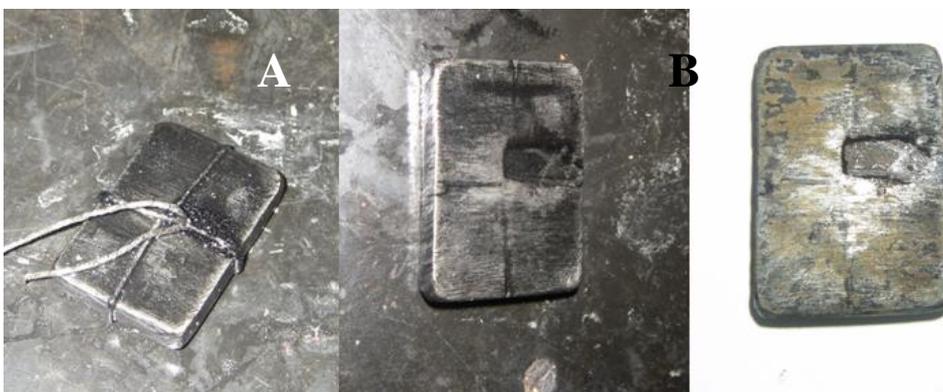
Na figura 10 (A e B) a liga metálica, que ficou 11 dias submersa em água de produção do TQ de separação 6BB, apresentou um ponto de corrosão profundo, justamente em um dos pontos de contato com o barbante de algodão. Mas também foi possível verificar outros pontos de corrosão menos profundos em toda superfície da chapa.

Figura 10: Corrosão X Água TQ 6BB: **A)** Chapa de aço carbono retirada do galão após 11 dias submersa em água de produção do TQ 6BB; **B)** Chapa aço carbono após lavagem em água corrente para melhor visualização (Almeida, 2008)

Considerando a diferença entre a intensidade da corrosão na liga metálica utilizada na água destilada (figura 14) com a liga metálica utilizada na água do TO (figura 13) podemos dizer que o resíduo oleoso que se fez presente na água do TO pode ter funcionado como uma barreira protetora contra a oxidação da chapa. Assim como a quantidade de resíduo oleoso presente na água do TQ 6BE sendo muito maior que a quantidade de resíduo oleoso na água do TQ 6BB, também possa ter funcionado como barreira protetora evitando uma corrosão de maior profundidade nesta chapa (figura 11), diferente do que ocorreu no TQ 6BB (figura 12).

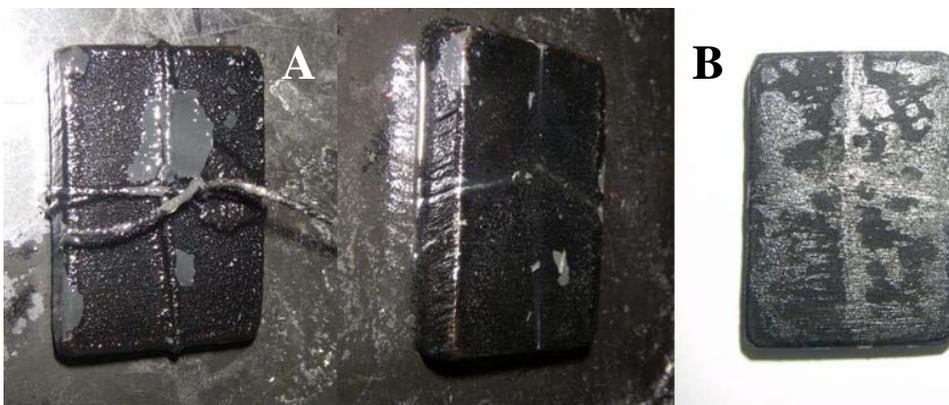
Na análise da figura 11 (A e B), pode-se verificar que a corrosão na liga metálica, que ficou 11 dias submersa na água do TQ de separação 6BE, não apresentou a mesma corrosão profunda da anterior, entretanto a corrosão menos profunda se fez presente e amplamente distribuída em toda extensão da chapa, como ocorreu também na chapa do 6BB.

Figura 11: Corrosão X Água TQ 6BE: **A)** Chapa de aço carbono retirada do galão após 11 dias submersa em água de produção do TQ 6BE; **B)** Chapa aço carbono após lavagem em água corrente para melhor visualização (Almeida, 2008)

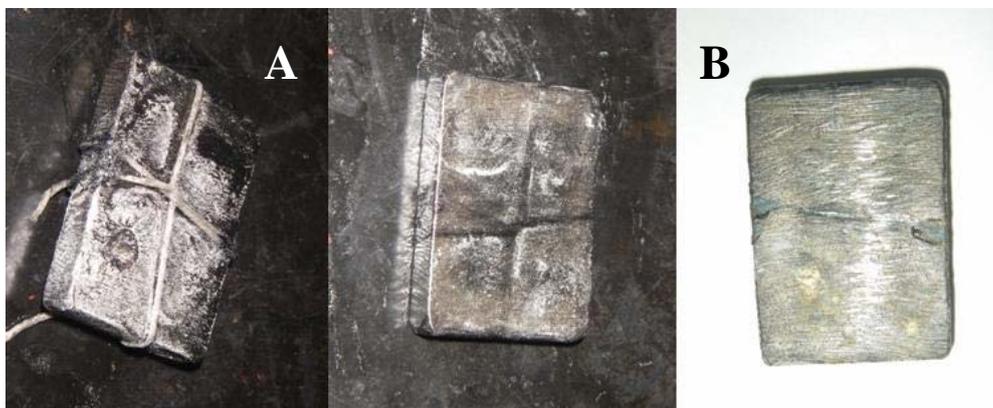
A figura 12 (A e B) representa a amostra de liga metálica que ficou submersa na água da última etapa do tratamento pré-descarte (Slop tanque de BE). Nesta foto foi possível verificar que ocorreu a precipitação de sulfeto de hidrogênio sobre a chapa, porém a corrosão não se mostrou uniforme em toda superfície, ocorrendo apenas nos pontos de contato com o barbante que prendia a chapa. Esta corrosão é semelhante àquela da figura 10.

Figura 12: **Corrosão X Água Slop BE:** **A)** Chapa de aço carbono retirada do galão após 11 dias submersa em água de produção do slop tanque de BE; **B)** Chapa aço carbono após lavagem em água corrente para melhor visualização (Almeida, 2008)

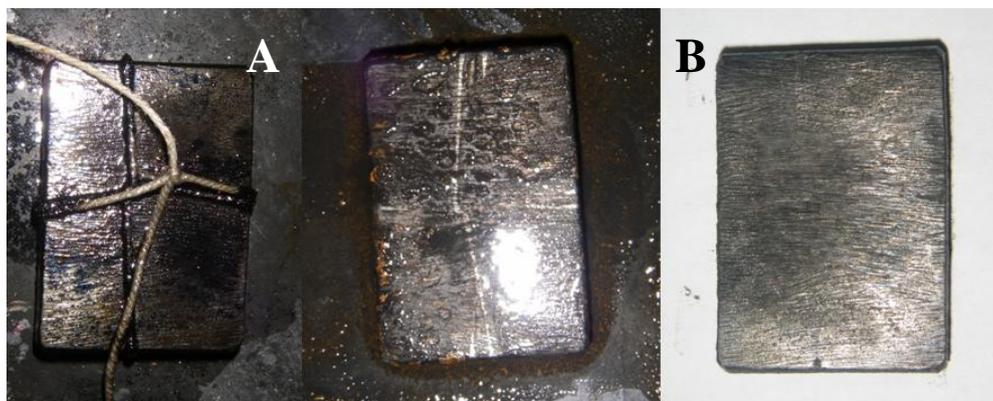
A figura 13 (A e B) mostra a análise feita com água do TO, onde a corrosão se mostrou menos agressiva e pode-se verificar a presença de pontos de corrosão por oxidação da liga metálica, diferente do que foi identificado nas amostras de aço carbono anteriormente testadas. Nesta amostra fica difícil visualizar os pontos de corrosão após a limpeza da chapa.

Figura 13: **Corrosão X Água TO:** **A)** Chapa de aço carbono retirada do galão após 11 dias submersa em água de produção do tratador eletrostático de óleo; **B)** Chapa aço carbono após lavagem em água corrente para melhor visualização (Almeida, 2008)

Com base nos resultados encontrados pode-se observar uma relativa diferença entre corrosão por oxidação da liga metálica ocorrida na água destilada e no ambiente marinho (atmosfera) com a corrosão encontrada nos tanques de separação e slop tanque. Porém um fato relevante foi a indicação de corrosão por oxidação ocorrida na amostra de liga metálica utilizada no experimento com a água de produção do tratador eletrostático (TO).

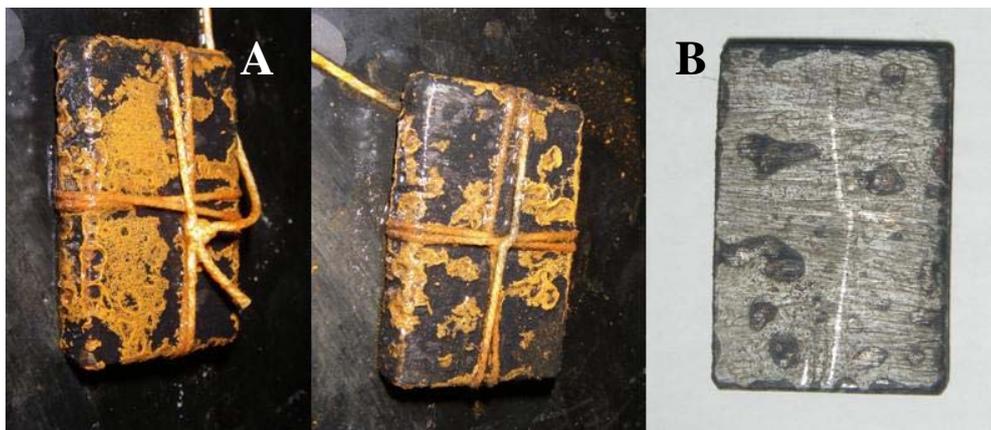
Na figura 14 (A e B) temos um exemplo perfeito da oxidação da liga metálica, quando a amostra de aço carbono foi colocada submersa em água destilada pelo período de 11 dias. Partimos do princípio que na água destilada as bactérias redutoras de sulfato não se fazem presentes e conseqüentemente não há formação de sulfeto de hidrogênio.

Figura 14: **Corrosão X Água Destilada:** **A)** Chapa de aço carbono retirada do galão após 11 dias submersa em água destilada; **B)** Chapa aço carbono após lavagem em água corrente para melhor visualização (Almeida, 2008)

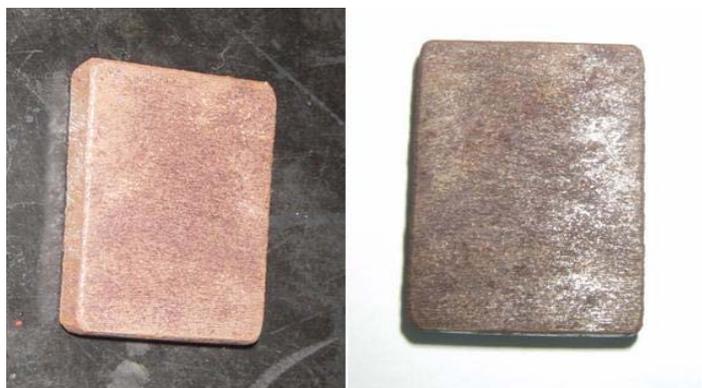
Na figura 15 verificou-se que a oxidação ocorreu da forma esperada para uma liga metálica sem proteção catódica que ficou exposta ao ambiente marinho (atmosfera) que por si só já é extremamente agressivo.

Figura 15: **Corrosão X Ambiente Marinho (atmosfera):** Chapa de aço carbono após 11 dias de exposição ao ambiente marinho.
Fonte: Almeida, 2008

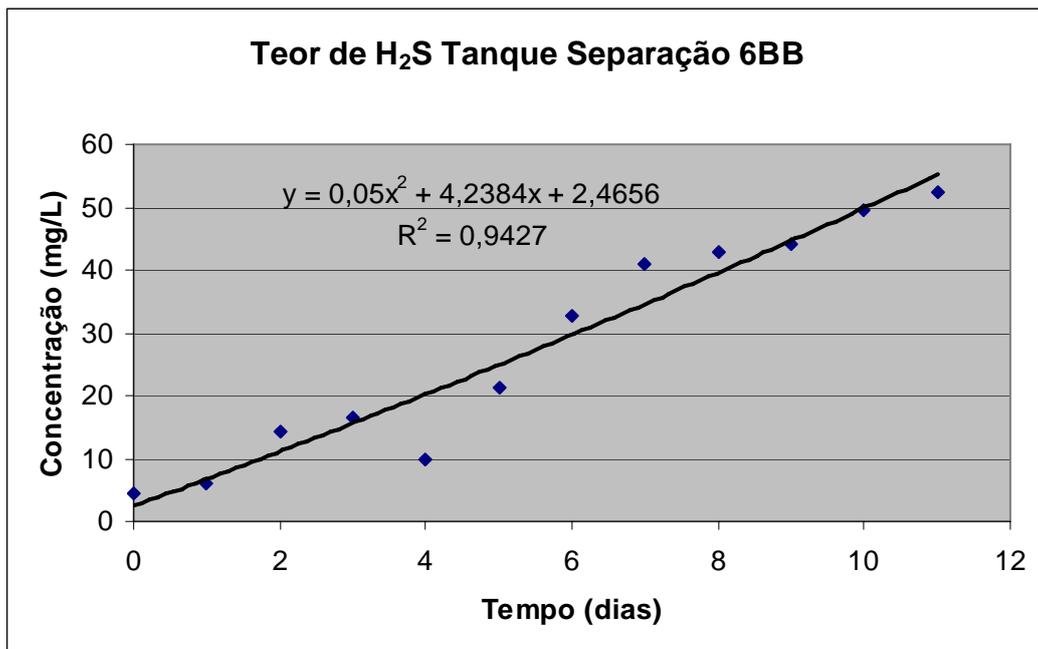
Figura 16: Gráfico de produção de sulfeto de hidrogênio na água de produção proveniente do tanque de separação 6BB

Analisando o gráfico da figura 16 verificou-se que a curva de crescimento da concentração de sulfeto de hidrogênio mostrou um aumento de aproximadamente 10 vezes a concentração inicial. Fica nítida a tendência da proliferação das BRS quando em condições de estagnação.

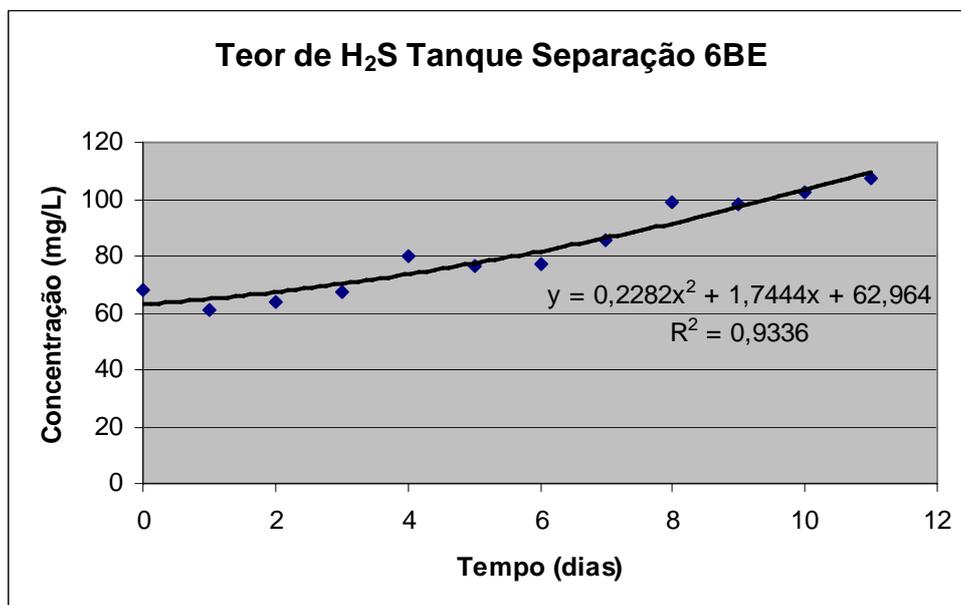
Figura 17: Gráfico de produção de sulfeto de hidrogênio na água de produção proveniente do tanque de separação 6BE

A proporção na produção do sulfeto de hidrogênio não se mostrou igual nos tratamentos da água do TQ 6BE e Slop Tanque BE onde o crescimento foi de quase 2 vezes a concentração inicial. Este fato pode ser justificado pela curva do crescimento bacteriano em sistema fechado. Quando ocorre um grande crescimento no número de indivíduos em uma colônia, os nutrientes começam a ficar escassos, além de aumentar a produção de produtos secundários do metabolismo que quando em altas concentrações podem inibir a divisão celular ou mesmo matar as células, conseqüentemente, diminuindo a taxa de crescimento da população conforme representação na figura 19 (MORETTI, 2007).

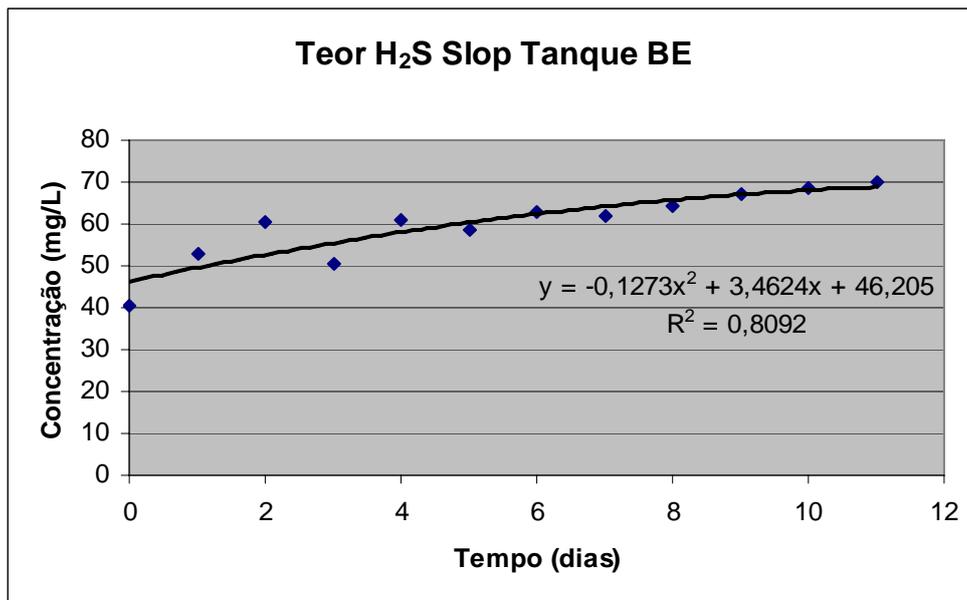
Figura 18: Gráfico de produção de sulfeto de hidrogênio na água de produção proveniente do slop tanque de BE

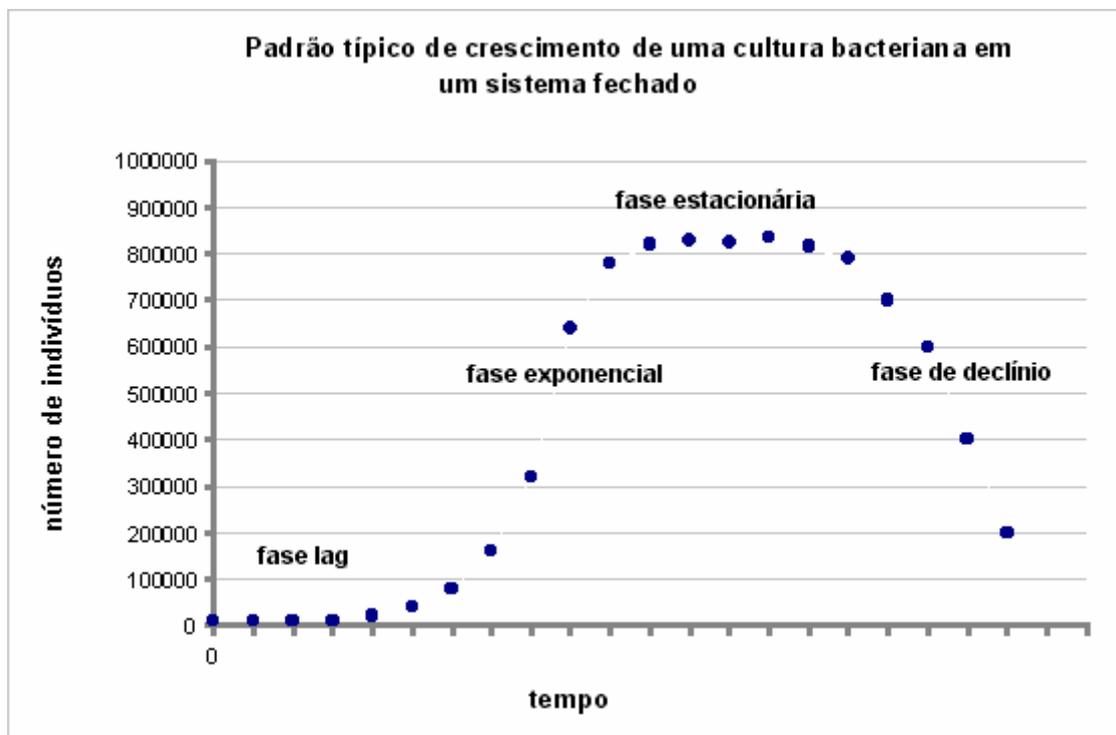
Figura 19: Gráfico de padrão de crescimento bacteriano de uma cultura em sistema fechado.
 Fonte: www.fam.br/microrganismos. Acesso em 02 jun. 2008

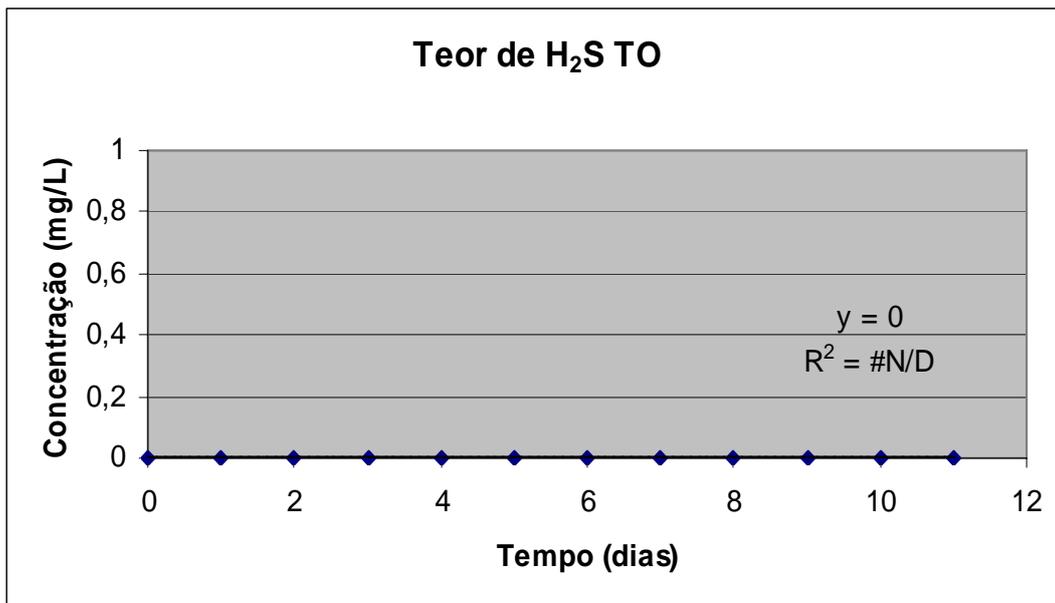
Figura 20: Gráfico de produção de sulfeto de hidrogênio na água de produção proveniente do tratador eletrostático de óleo (TO).

O resultado da figura 20 chamou a atenção, pois não encontramos produção de sulfeto de hidrogênio na água do tratador eletrostático de óleo. Baseado neste resultado e no tipo de corrosão ocorrida (oxidação da liga metálica) na chapa que foi submersa na água do TO, podemos supor que, provavelmente, a quantidade de BRS carregadas na água de produção proveniente dos poços produtores estivessem em pouca quantidade, que o tempo de residência desta água dentro do TO (aproximadamente 3 a 5 horas) não seja suficiente para que elas se colonizem e produzam uma quantidade considerável de sulfeto de hidrogênio, que a temperatura elevada de aproximadamente 90°C impossibilite a colonização e o desenvolvimento destas bactérias no interior deste vaso ou a combinação destes três fatores estejam atuando diretamente no crescimento das BRS e na produção de sulfeto de hidrogênio. Porém baseado nas características biológicas das bactérias redutoras de sulfato, o mais provável é que a temperatura elevada desnature macromoléculas como proteínas, ácidos nucleicos ou lipídios (MORETTI, 2007) e mate as BRS, que segundo o laboratório do E&P BC, as que normalmente habitam as águas da Bacia de Campos são mesófilas. Neste caso podemos supor que a produção de sulfeto de hidrogênio na água de produção está diretamente ligada ao crescimento bacteriano das bactérias redutoras de sulfato.

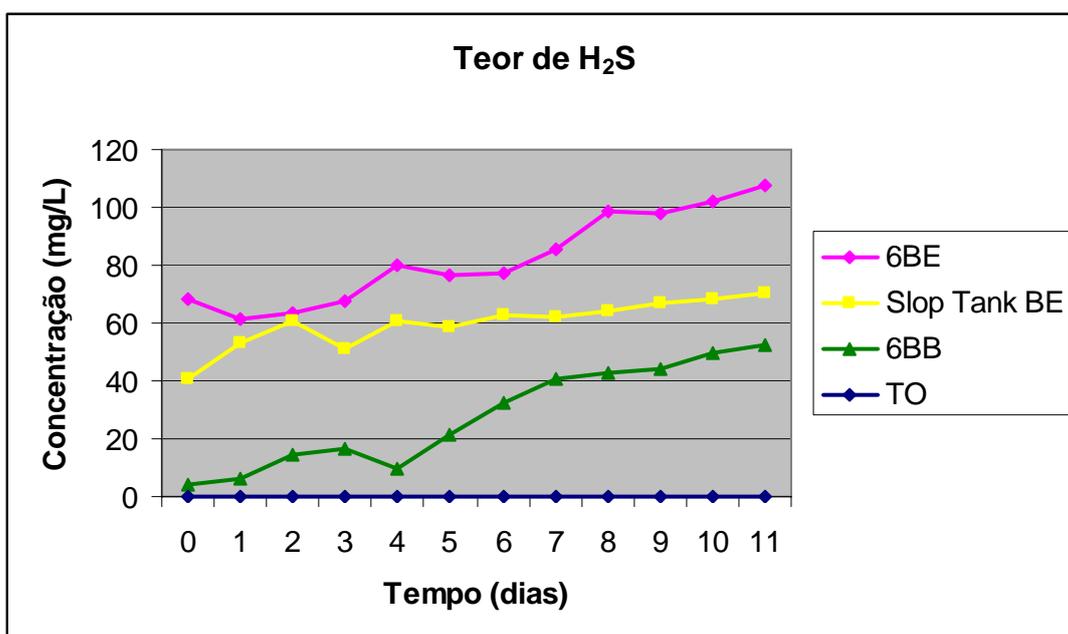
Figura 21: Gráfico comparativo das concentrações de sulfeto de hidrogênio nas diferentes etapas do processo de tratamento de água de produção

A representatividade das curvas do gráfico da figura 21 indica uma tendência do aumento da produção de sulfeto de hidrogênio quando da estagnação da água. Este fato pode estar relacionado com a simulação de um ambiente propício para a colonização e formação de biofilme e conseqüentemente o crescimento do número de indivíduos que compõem a colônia. Estas características são vivenciadas diariamente no processo, visto que nos tanques de separação e slop tanque o tempo de residência da água de produção pode chegar a alguns dias e a temperatura média nestes dois pontos são respectivamente 40°C e 25°C, caracterizando assim um ambiente propício para bactérias mesófilas.
